# ГАЗ-М-21 «ВОЛГА»

Об особенностях покупки и эксплуатации иконы советской классики «Волга» ГАЗ-М-21 – рассказывает **Павел Новицкий**

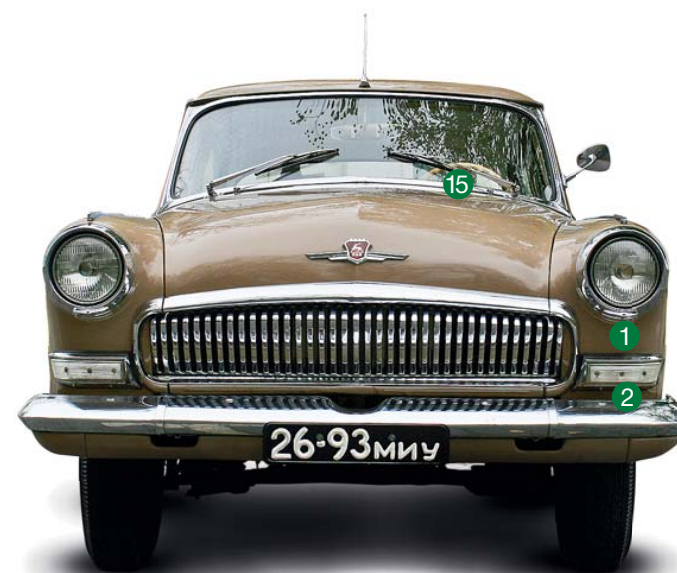
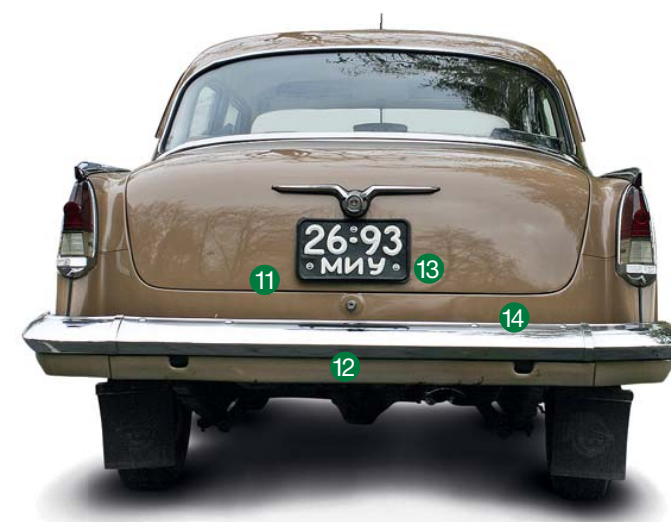
## ИЩИТЕ РЖАВЧИНУ

- 1 Переднее крыло под фарой
- 2 Переднее крыло под подфарником и в местах стыка с юбкой бампера
- 3 Переднее крыло под декоративным молдингом
- 4 Стойка лобового стекла – усталостные трещины
- 5 Нижние кромки дверей
- 6 Порог кузова
- 7 Коробчатый усилитель кузова спереди заднего колеса
- 8 Арка заднего колеса – из салона
- 9 Заднее крыло и арка заднего колеса в месте стыка
- 10 Верхняя кромка заднего крыла
- 11 Нижняя кромка крышки багажника
- 12 Коробчатый усилитель кузова – под задним бампером
- 13 Пол багажника
- 14 Задняя панель кузова – в месте стыка с юбкой заднего бампера
- 15 Проем ветрового стекла – под уплотнителем

Кузов «Волги» отличался неплохой коррозионной стойкостью, которая значительно повышалась в заботливых руках рачительного автовладельца при грамотной обработке и сезонной эксплуатации. Тем не менее при покупке следует обратить внимание на зоны, наиболее подверженные коррозии (см. схему).

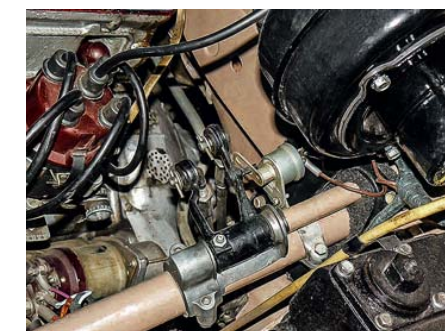
Рядная «четвёрка» 21-й сочетает в себе надёжность и ремонтопригодность. Двигатель широко унифицирован с другими моделями ГАЗ и УАЗ, поэтому детали доступны, а модернизации могут быть выполнены без серьёзного вмешательства в конструкцию

«Сердце» автомобиля – рядный 4-цилиндровый верхнеклапанный двигатель с алюминиевыми головкой и блоком цилиндров. Мощность варьировалась от 70 л.с. в базовом исполнении до 85 в экспортном. Силовой агрегат широко унифицирован с поздними моделями ГАЗ и УАЗ, поэтому многие детали встречаются в продаже и поныне, что облегчает ремонт и делает возможными необходимые модернизации, например для работы на высокооктановом топливе.

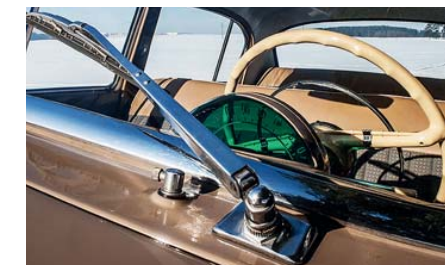
Привод управления 3-ступенчатой коробкой передач требует своевременной смазки и регулировки, однако, при должном уходе прослужит не один год

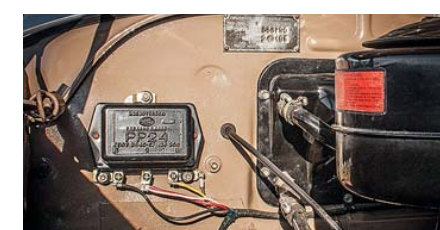
Реле-регулятор PP-24 – узел капризный и дефицитный в наши дни. Деталь часто выходит из строя, вызывая проблемы с зарядкой аккумулятора

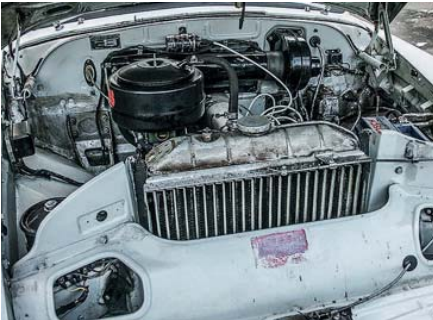
Моторный отсек выглядит уставшим, но за 54 года никаких переделок нет
